Gemeinde Alt Krenzlin

Niederschriftsauszug
aus der
9. Sitzung der Gemeindevertretung Alt Krenzlin
vom 25.08.2020

Der Prüfbericht umfasst 5 Seiten.

A) Prüfbefund

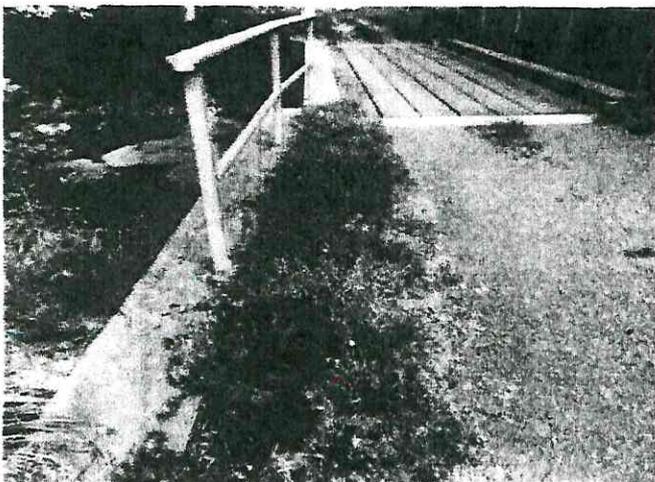
M18_2020H_(17)Fluegel-bewachsen.JPG

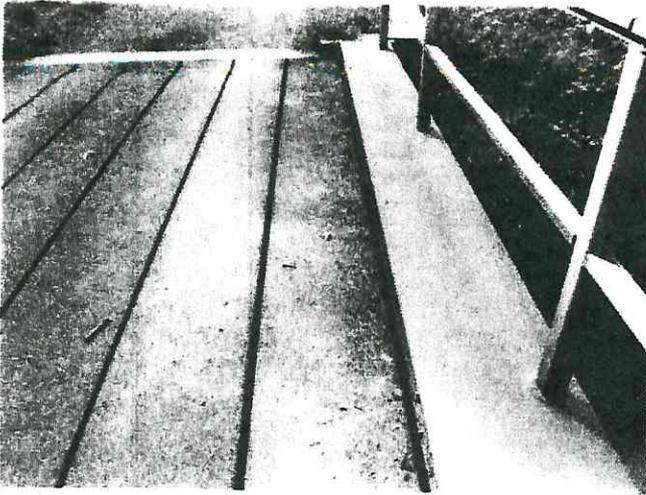
M18_2020H_(19)_LT7-bemoost.JPG

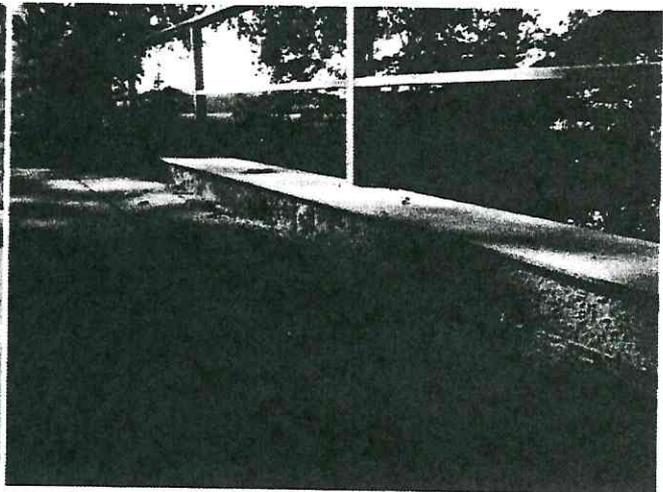
- linke Kappe, vorne, neben dem 1. Geländerpfosten, Längsriss im RHD-Belag	20
	- linke Kappe, am 1. Geländerpfosten Rostfahne	21
	- rechter Schrammbord, linke Seitenfläche ist durchgehend stark verschmutzt und bemoost	22

M18_2020H_(22)_R-RT-Schrammbord-bemoost.JPG

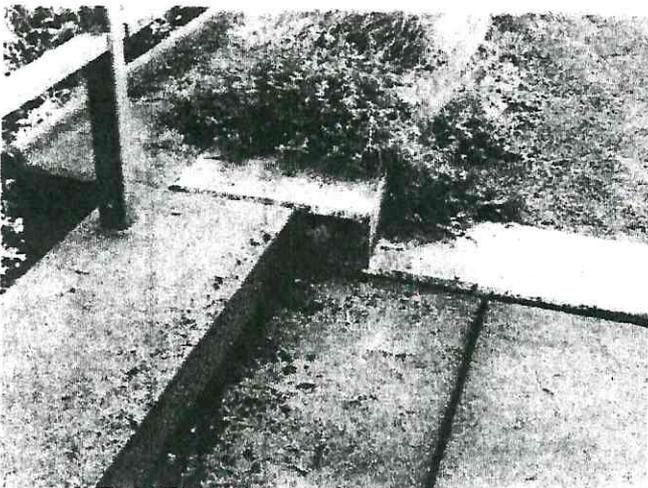
M18_2020H_(23)_versetzt-Kappe-Fluegelschrammbord.JPG / 5

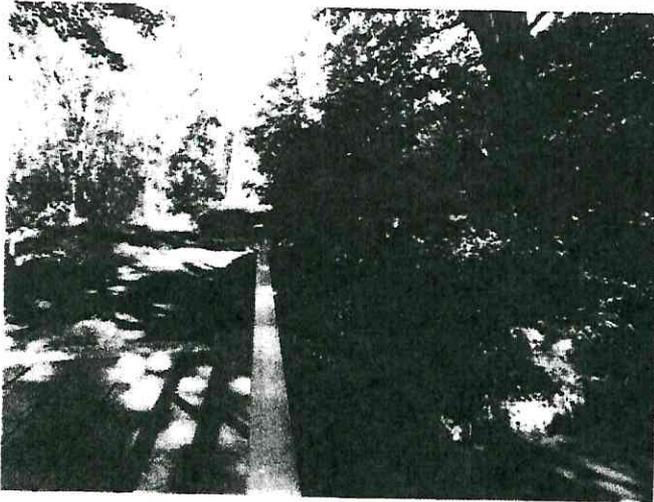
M18_2020H_(25)Böschung-vo-li-Baum.JPG

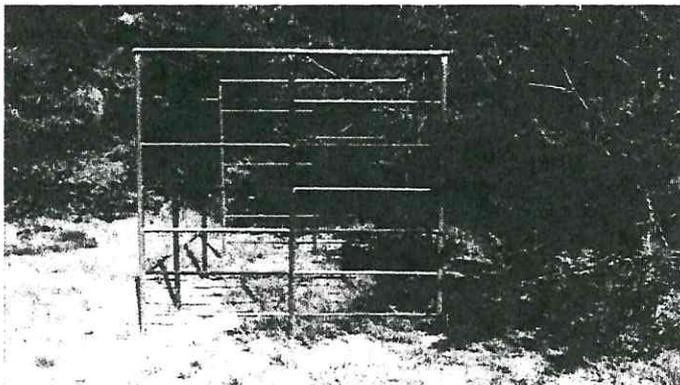
Nr.	Gerät	Mängel / Bemerkungen / Empfehlungen / Hinweise	Priorität	Realisierung	
				am	durch
1	Klettergerüst Altbestand	<p><u>Mängel, Empfehlungen:</u></p> <ul style="list-style-type: none"> Baum und Äste ragen in den Fallraum Aufprallfläche und Fallschutz für eine Fallhöhe von 2,20 m unzureichend Zu lang hervorstehende Bolzengewinde <p>➤ Baum und Äste entfernen oder Rückbau</p> <p>➤ Aufprallfläche im Fallbereich umlaufend verbessern; <u>1,97 m</u> von Außenkanten SG.</p> <p>➤ Fallschutzmaterial (loses Schüttmaterial lt. Tabelle I.1) in einer Schichtdicke von 400 mm einbringen</p> <p>➤ Bolzen darf max. 8 mm ohne Grad überstehen Überstehende Bolzengewinde innerhalb jedes zugänglichen Geräteteils müssen dauerhaft abgedeckt sein (Hutmutter, Kappen, Deckel)</p>	1/2

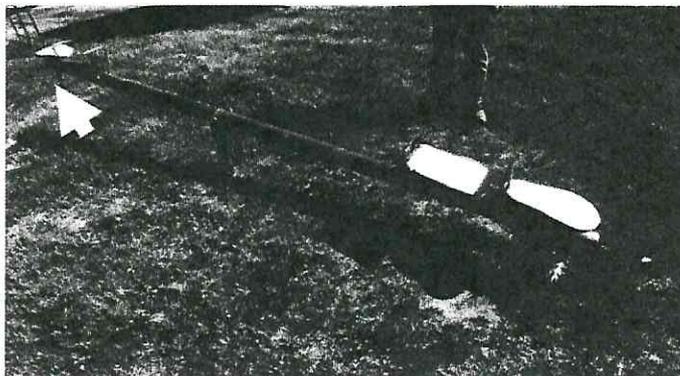
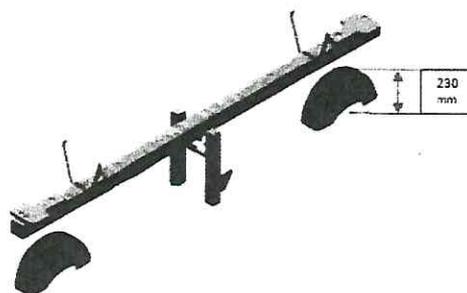
Nr.	Gerät	Mängel / Bemerkungen / Empfehlungen / Hinweise	Priorität	Realisierung	
				am	durch
1	Wippe 4 fach	<p><u>Mängel, Empfehlungen:</u></p> <ul style="list-style-type: none"> • Verletzungsgefahr Stützen unter dem Sitz ➤ <u>Stützen entfernen, beide Seiten</u> ➤ <u>Bodenfreiheit von mind. 230 mm herstellen</u> ➤ <u>Reifen anheben und in Längsrichtung einbauen</u> 	1/2

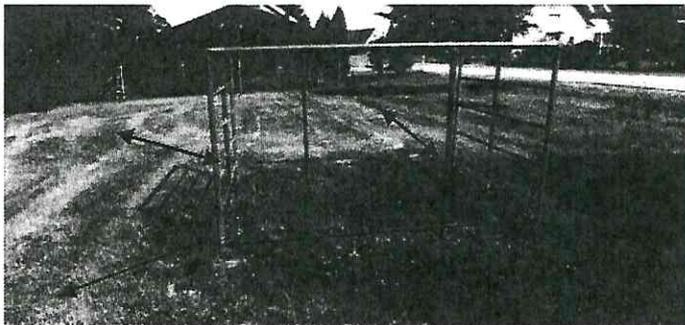
Nr.	Gerät	Mängel / Bemerkungen / Empfehlungen / Hinweise	Priorität	Realisierung	
				am	durch
2	Klettviereck; 1,54m Altbestand	<p><u>Mängel, Empfehlungen:</u></p> <ul style="list-style-type: none"> • Aufprallfläche und Fallschutz für eine Fallhöhe von 1,54 m unzureichend ➤ Aufprallfläche im Fallbereich umlaufend verbessern; 1,53 m von Außenkanten SG. ➤ Fallschutzmaterial (loses Schüttmaterial lt. Tabelle I.1) in einer Schichtdicke von 300 mm einbringen 	2

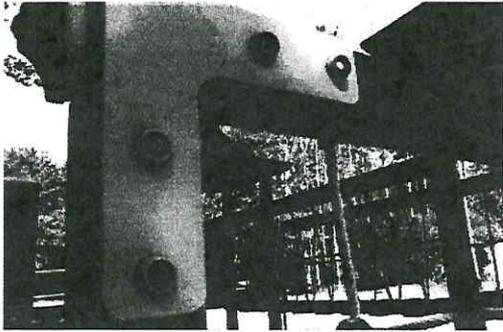
Nr.	Gerät	Mängel / Bemerkungen / Empfehlungen / Hinweise	Prio-rität	Realisierung	
				am	durch
5	Doppelschauke Holz „Daseler 2004“ -h2=2,12 ; h3=0,40 m -D=1,46 m ; L=4,11 m	<p><u>Mängel, Empfehlungen:</u></p> <ul style="list-style-type: none"> Defekte und fehlende Abdeckkappen über den Schraubverbindungen Verletzungsgefahr für die Finger ➤ <i>Neue Abdeckkappen anbringen</i>

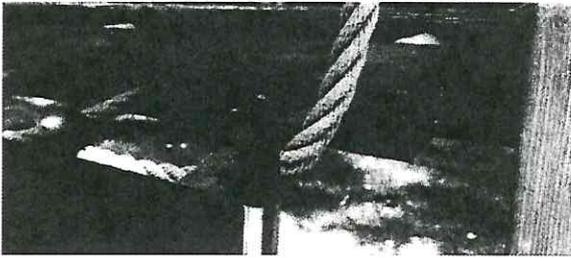
<ul style="list-style-type: none"> Hängebrücke, Schraube steht raus am Kreuzgelenk ➤ <i>Alle Schraubverbindungen überprüfen</i>

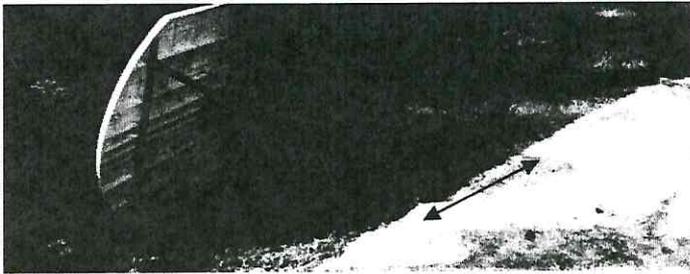
3	Basketballanlage	<p><u>Mängel, Empfehlungen:</u></p> <ul style="list-style-type: none"> • Liegt an der Seite ohne Funktion ➤ <i>Entfernen oder neu aufstellen</i>

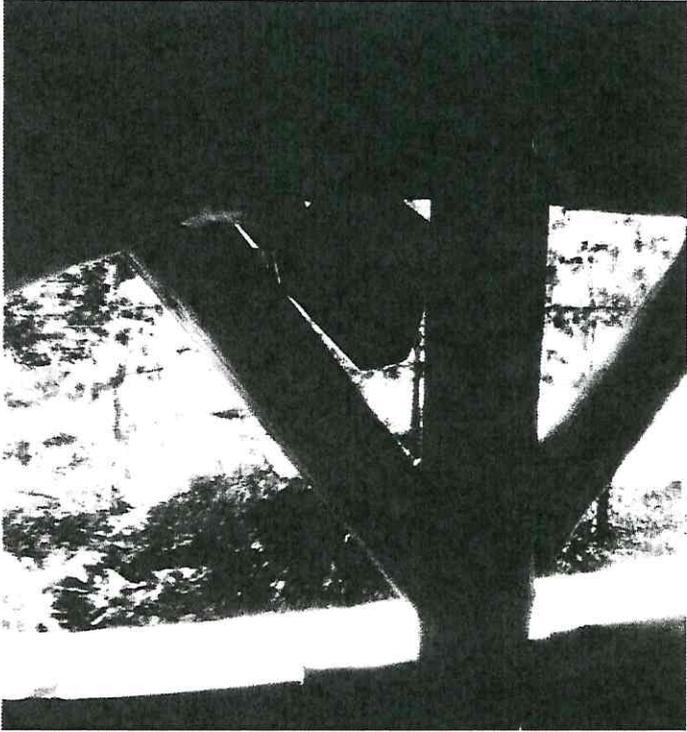
Nr.	Gerät	Mängel / Bemerkungen / Empfehlungen / Hinweise	Priorität	Realisierung	
				am	durch
	<u>Holzhütte</u>	<p><u>Mängel, Empfehlungen:</u></p> <ul style="list-style-type: none"> • Holzhaus ist bekletterbar, Halsfangstelle Pfosten/Querbalken ➤ Öffnung verschließen
