Niederschriftsauszug
aus der
10. Sitzung der Gemeindevertretung Alt Krenzlin
vom 08.09.2020

**Brücke M 18 über den Ludwigsluster Kanal bei Klein Krams Ausbau
hier: Prüfbericht**

PRÜFBERICHT

zur: Brücke „Roter Socken“ im Zuge eines Weges von Klein Krams nach Glaisin
über den Ludwigscluster Kanal bei Klein Krams Ausbau
Br.-Nr. M18

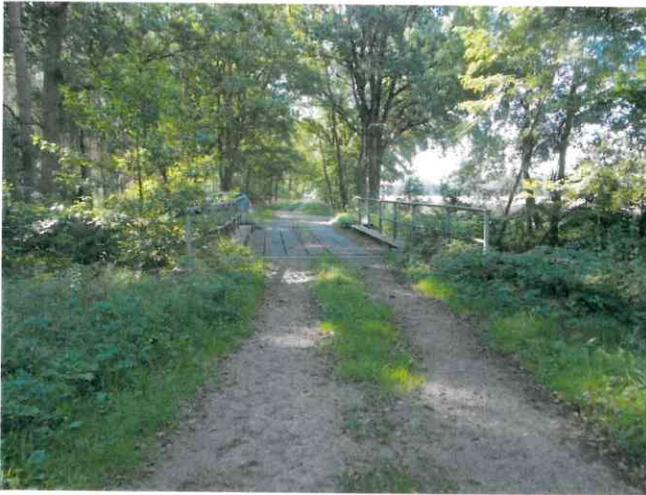
M18_2020H_(1)_Ansicht-von-vorne.JPG

7. Geh- und Radwegkonstruktion	- entfällt	
8. Hauptträger	- Überbau besteht aus direkt befahrenen Längsträgern mit einem RHD-Belag	1,2
	- an den Unterkanten der Längsträger vereinzelt geringe Unterrostungen	15

- HT 1 Oberseite bemoost	19
9. Längs- und Querträger, Verbände	- entfällt	
10. Schrammborde, Kappen	- Kappen und Schrammborde werden aus höher verlegten Randträgern gebildet	1,2

12. Dehnungsfugen	- entfällt	
13. Fahrbahnbelag	- Fahrbahnbelag besteht aus einem RHD-Belag auf den Oberseiten der Längsträger	1,2
	- vor beiden Schrammborden geringe Laub- und Erdstoffverschmutzungen	1,2

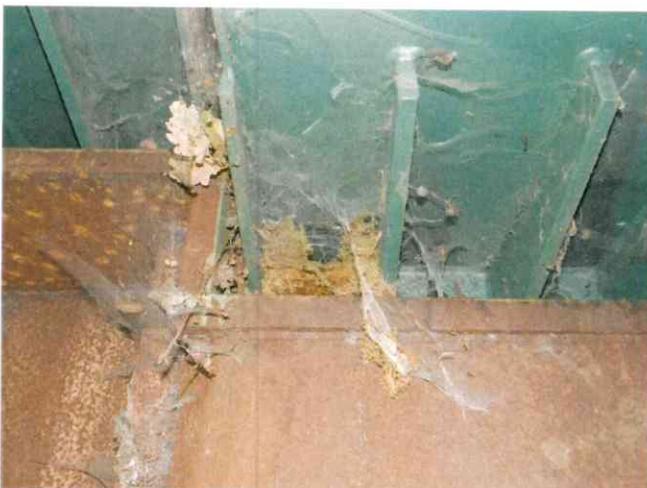
M18_2020H_(5)_Auflagerbereich-Vogelnest.JPG

Bauteil	Prüfbemerkungen	Bild-Nr.
1. Pfeiler/Stützen	- entfällt	
2. Auflagerbänke	- zwischen den Kammerwänden und dem Überbau durchgehend starke Laub- und Erdstoffverschmutzungen bis h = 10 cm	6
	- zwischen den Längsträgern Erdstoffablagerungen und Laubverschmutzungen, vereinzelt Vogelnester	5
3. Widerlager	Allgemein: - die Stahlspundwände haben keinen Korrosionsschutz (planmäßig)	7,8
	- im Wasserwechselbereich Blattrostbildung bis d = 1 cm	9
	Widerlager 1: - Kammerwand, Oberseite, links außen, einbetoniertes Abdeckblech des Flügels hat zu Zwängungen geführt, die hintere Spitze ist gerissen	11
	Widerlager 2: - unter dem HT-1 ist die Stahlspundwandbohle oben ca. l = 5 cm nach hinten gebogen (in der Bauphase so hergestellt bzw. gerichtet)	10
	- rechte Seitenfläche der Kammerwand ein Riss	12

- Aufstellen von Brückenleitmalen Vz 628-10 und 628-20
- Instandsetzung der gerissenen Kammerwände Widerlager 1 und 2
- regelmäßige Reinigung der Brücke einschließlich Auflagerbänke
- Bewuchsbeseitigung im gesamten Bauwerksbereich
- Aufstellen eines Bauwerksbuches
- Erstellung einer Bestandsübersichtszeichnung

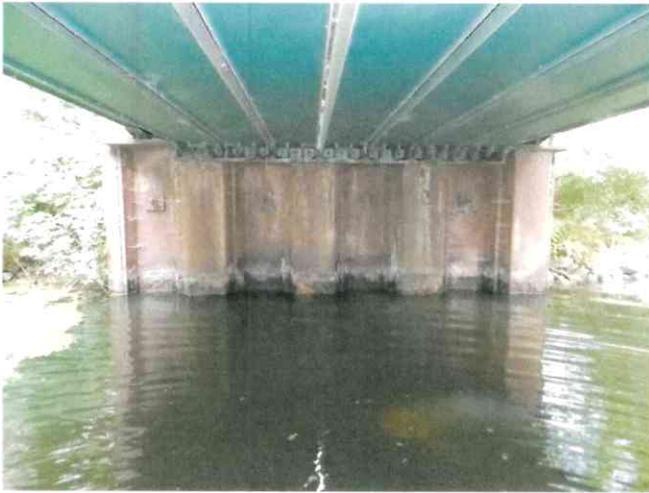
M18_2020H_(7)_WL-A10-Ansicht.JPG

Bauteil	Prüfbemerkungen	Bild-Nr.
4. Flügelwände	Allgemein:	
	- die Stahlspundwände haben keinen Korrosionsschutz (planmäßig)	7,8
	- im Wasserwechselbereich Blattrostbildung bis d = 1 cm	13

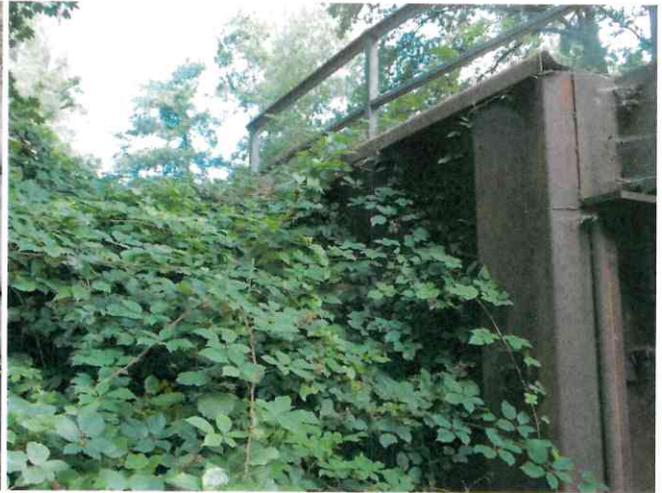
M18_2020H_ (14)_Boescchung-WI-vo-re-bewachsen.JPG

- rechte Böschung ist stark mit Brombeeren bewachsen, der Flügel ist nicht zugänglich Hintere Böschung: - keine Prüfbemerkungen	14
20. Abflussverhältnis	- die Brücke bildet den Hochpunkt im umgebenden Gelände - anfallendes Oberflächenwasser kann durch die offenen Fugen zwischen den Längsträgern ablaufen	1,2

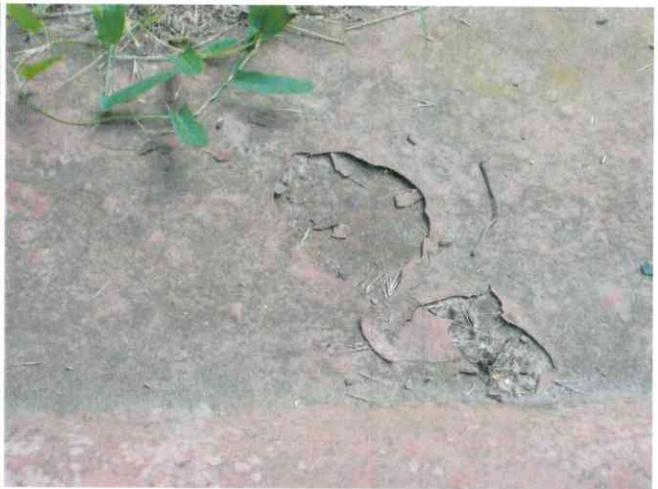
M18_2020H_
(16)FL-Abdeckung-abplatzende-Beschichtung.JPG

- Flügelabdeckungen, durchgehend Laub und Erdstoffverschmutzungen	18
	- Flügelabdeckungen, mehrfach mechanische Beschädigungen und Ablätterungen an der Beschichtung, vereinzelt mit Unterrostungen	16

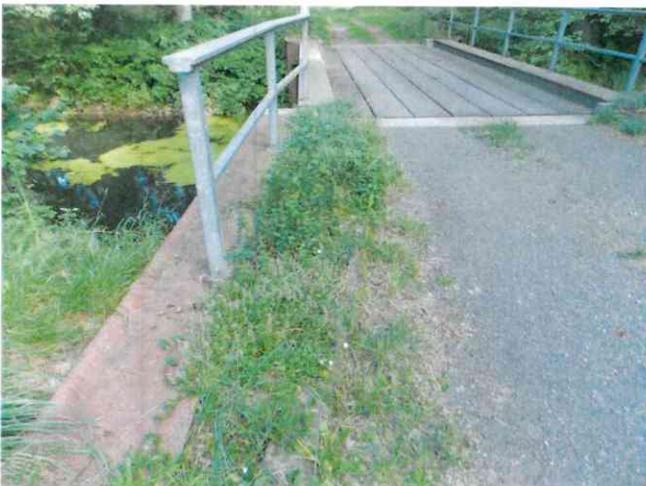
M18_2020H_ (17)Fluegelbewachsen.JPG

- Streifen zwischen den Flügeln und den Bordsteinen sind allseitig stark mit Unkraut bewachsen, bis h = 1,50 m	17
5. Stirnwände	- entfällt	
6. Fahrbahnplatte	- entfällt

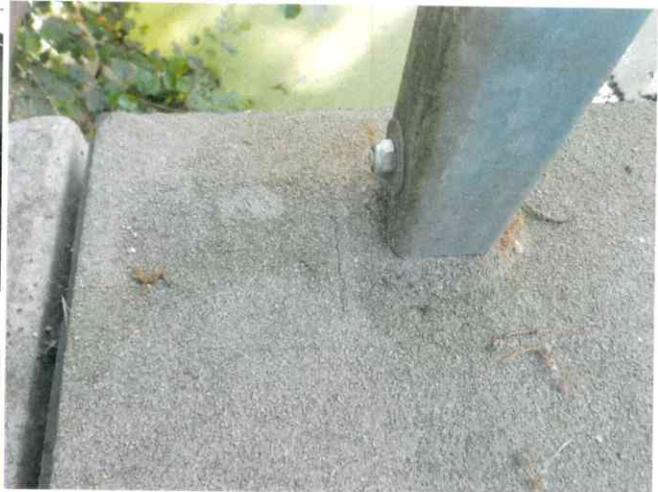
M18_2020H_ (20)_L-RT-vo-Riss-im-Belag.JPG

- linke Kappe, vorne, neben dem 1. Geländerpfosten, Längsriss im RHD-Belag	20
	- linke Kappe, am 1. Geländerpfosten Rostfahne	21
	- rechter Schrammbord, linke Seitenfläche ist durchgehend stark verschmutzt und bemoost	22

- Ausbesserungen am Korrosionsschutz der Längsträger und Geländer
- Instandsetzung des gerissenen RHD-Belages der linken Kappe
- Anlegen von Böschungstreppen
- laufende Unterhaltung

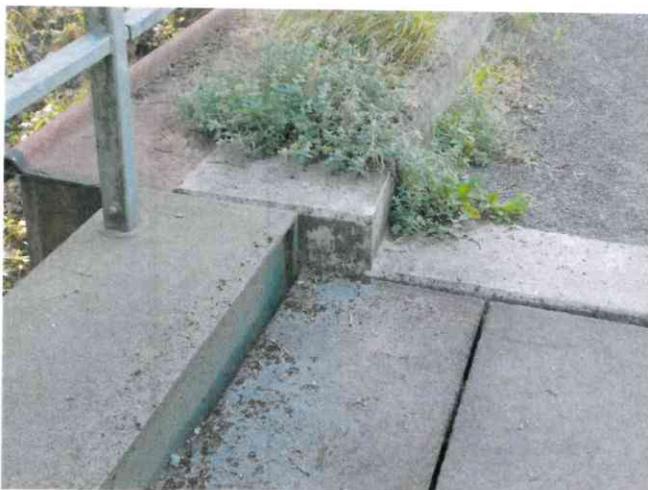
M18_2020H_ (23)_versetzt-Kappe-Fluegelschrammbord.JPG / 5

- rechter Schrammbord, hinten, stellenweise abgekippte und abgesackte Bordsteine	
	- Versatz zwischen Flügelkappe und Überbaukappe	23
11. Lager, Gelenke	- Längsträger lagern auf stählernen Linienkipplagern

Die Verkehrssicherheit ist durch nicht den Vorschriften entsprechende Geländer, Versatz der Schrammborde und durch fehlende Böschungstreppen beeinträchtigt.

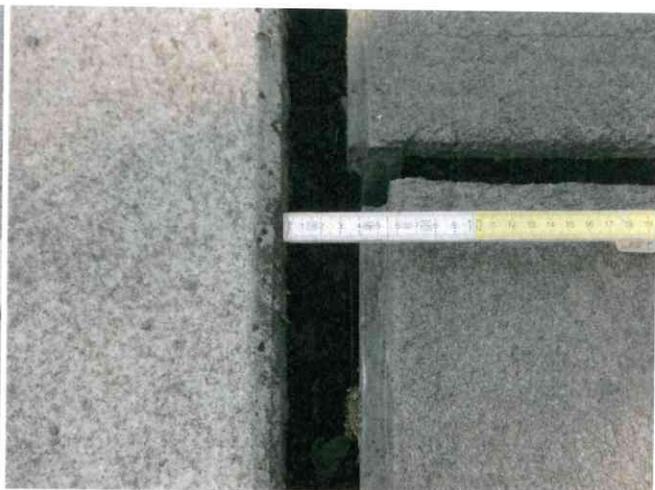
M18_2020H_ (24)-WL-hi-Fuge.JPG

- Bewuchs vor den Schrammborden im Flügelbereich	27
14. Geh- und Radwegbelag Wartungsweg	- entfällt	
15. Übergänge Fahrbahn	- zwischen den Kammerwänden und den Längsträgern offene Fugen $b_{vorne} = 3,0 - 4,5 \text{ cm}$, $b_{hinten} = 3,0 - 5,0 \text{ cm}$	24

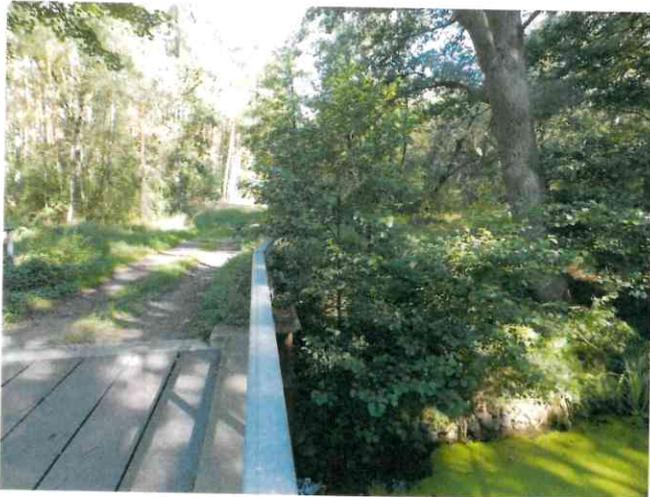
M18_2020H_(25)Böschung-vo-li-Baum.JPG

19. Böschungen	Allgemein: - am Bauwerk sind keine Böschungstreppen angeordnet	7,8
	Vordere Böschung: - 1 m neben dem Flügel junger Baumbewuchs mit $\varnothing = 6 \text{ cm}$	25

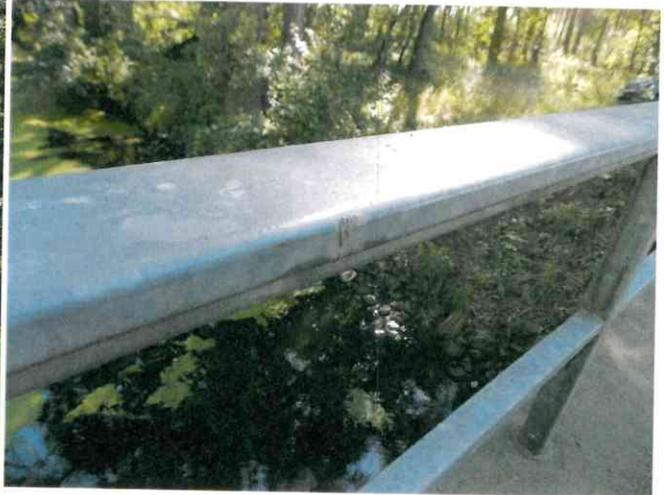
M18_2020H_(26)-Gelaender-Beule-im-Handlauf.JPG

Bauteil	Prüfbemerkungen	Bild-Nr.
	- auf dem Bauwerk beidseitig verzinkte Holmgeländer aus Stahl mit einer Knieleiste - auf Bauwerken außerhalb von Autobahnen und Kraftfahrstraßen sind Füllstabgeländer anzuordnen - stellenweise mechanische Beschädigungen an der Verzinkung der Handläufe, vereinzelt mit geringen Unterrostungen	26
24. Schutzplanken	- entfällt	
25. Korrosionsschutz	- siehe Punkt 8 Hauptträger und 23 Geländer	
26. Versorgungsleitungen	- entfällt	
27. Messpunkte	- entfällt	
28. Gründungen	- Gründungsschäden konnten nicht festgestellt werden	
29. Unterer Verkehrs- bzw. Wasserlauf	- die Sohle des Ludwigsluster Kanals ist nicht befestigt - die Böschungen sind im Bereich der Wasserwechselzone durch eine Steinschüttung befestigt	
30. Beschilderung	- entfällt	
31. Schutztafeln	- entfällt	
32. Sichtfreiheit	- Sichtfreiheit ist ohne Einschränkungen gegeben	1,2
33. Sonstiges	- entfällt

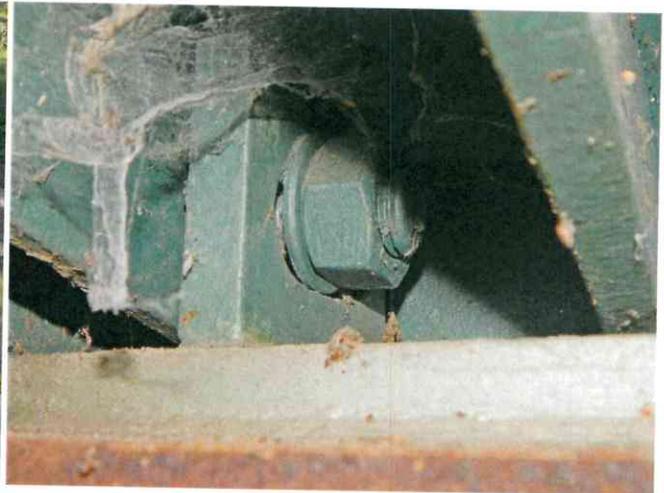
M18_2020H_(28)_R-RT H-Lag Verschraubung
mangelhaft.JPG

- linker Randträger, vorderes Lager, linke Verschraubung, rechts, Unterlegscheibe ist zu klein und ist teilweise in das Langloch gerutscht	
	- rechter Randträger, vorderes Lager, rechte Verschraubung, links, Unterlegscheibe ist zu klein und ist teilweise in das Langloch gerutscht

Bauteil	Prüfbemerkungen	Bild-Nr.
	- rechter Randträger, hinteres Lager, linke Verschraubung, rechts, Unterlegscheibe ist zu klein und ist teilweise in das Langloch gerutscht	28
