Gemeinde Alt Krenzlin

Niederschriftsauszug
aus der
9. Sitzung der Gemeindevertretung Alt Krenzlin
vom 25.08.2020

Der Prüfbericht umfasst 5 Seiten.

A) Prüfbefund

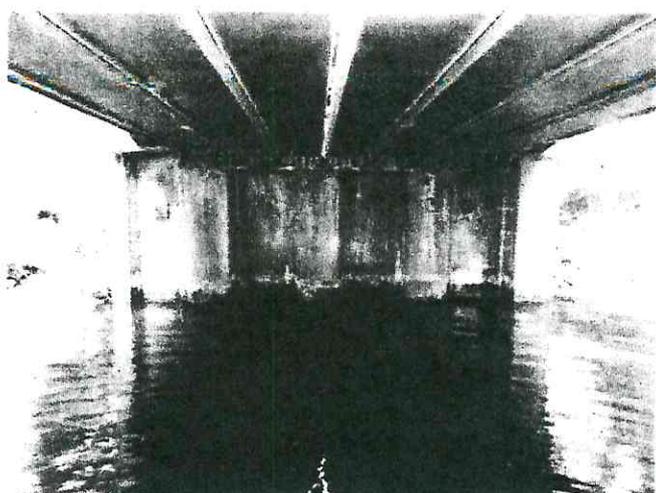
M18_2020H_ (7)_ WL-A10-Ansicht.JPG

Bauteil	Prüfbemerkungen	Bild-Nr.
4. Flügelwände	Allgemein:	
	- die Stahlspundwände haben keinen Korrosionsschutz (planmäßig)	7,8
	- im Wasserwechselbereich Blattrostbildung bis d = 1 cm	13
